Inician reparación del puente de Caleta, en Maisí

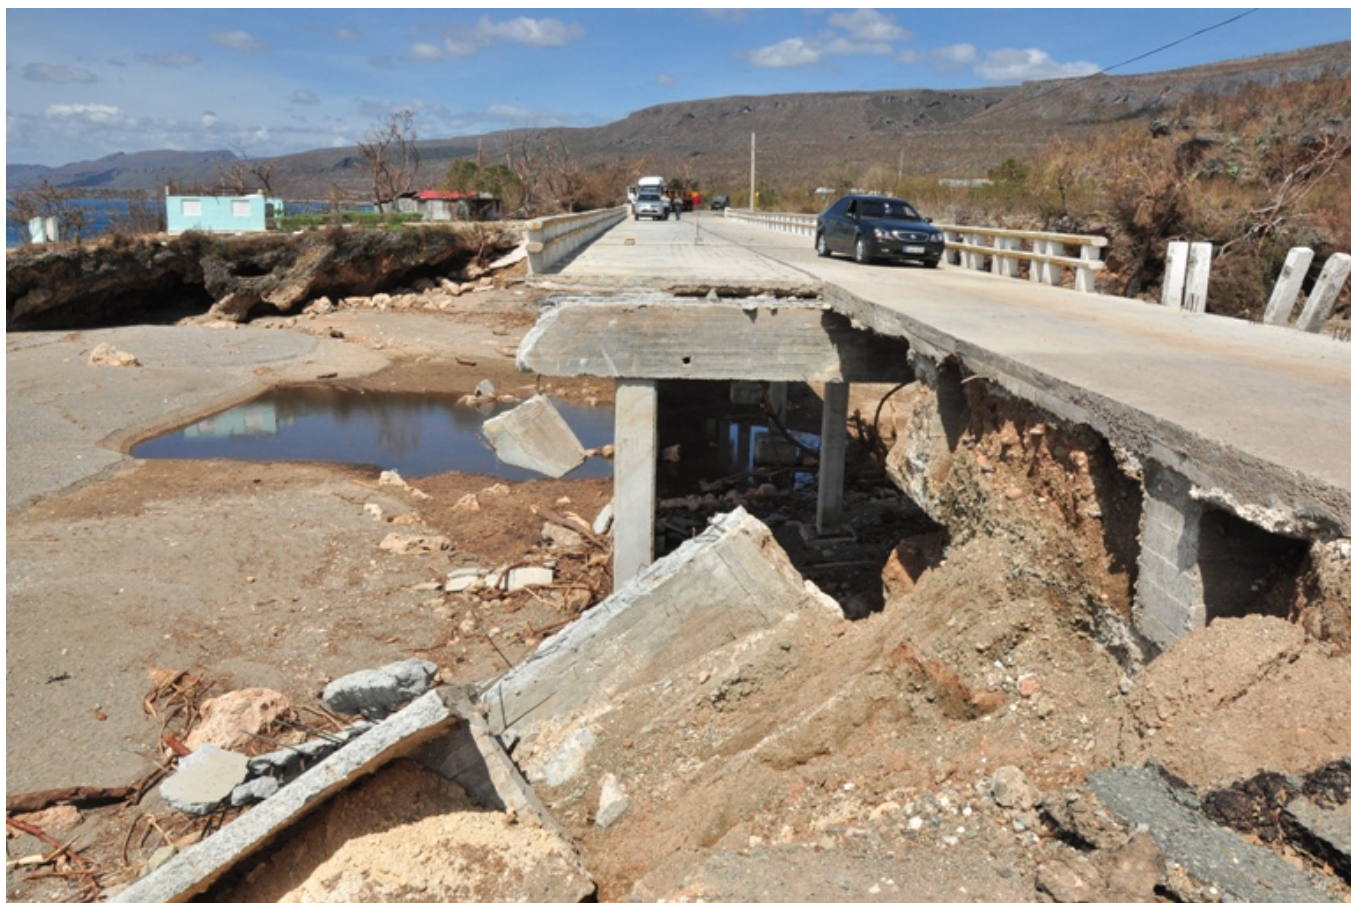
Así quedó el puente tras el paso del huracán Matthew en octubre de 2016.

En el lugar, como parte de las reparaciones levantarán un muro de hormigón armado y se colocarán vigas metálicas con el fin de que el puente quede fortalecido y pueda evitar las crecidas del río y las penetraciones del mar.
